FACULDADE DE ENGENHARIA DA UNIVERSIDADE DO PORTO

**Diretrizes para avaliação funcional de pavimentos
aeronáuticos**

Rute Castro Lopo Ramalho

Tese realizada no âmbito do Doutoramento em Engenharia Civil

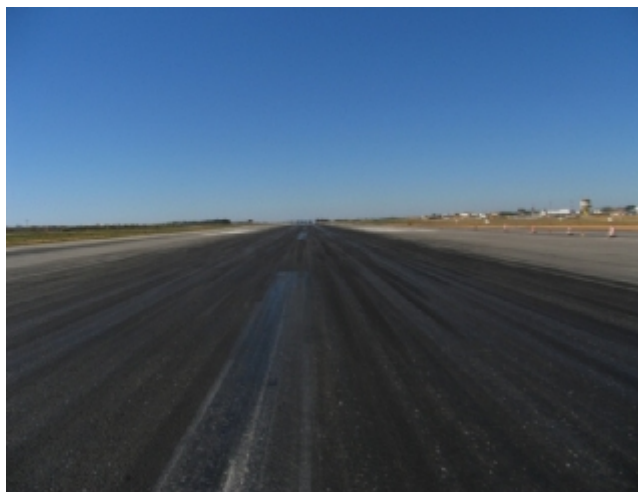
Comparados os resultados das médias com os das médias móveis, depreende-se que os valores das médias não refletem fidedignamente a realidade da condição de atrito da pista, o que se confirma quer da observação das fotos da pista tiradas nessa altura (pista com grande acumulação de borracha) quer das medidas adotadas pelo aeroporto que face à necessidade efetuou uma campanha de remoção de borracha em março de 2011.

Figura E10 - Foto da acumulação de borracha na Pista 10/28, em novembro de 2010

Para além da campanha de remoção de borracha e da publicação de que o atrito da pista era Bom nos primeiros dois terços e Mau no último, deveria ter sido emitido um NOTAM a informar que no 3.º terço a pista se podia tornar escorregadia quando molhada.

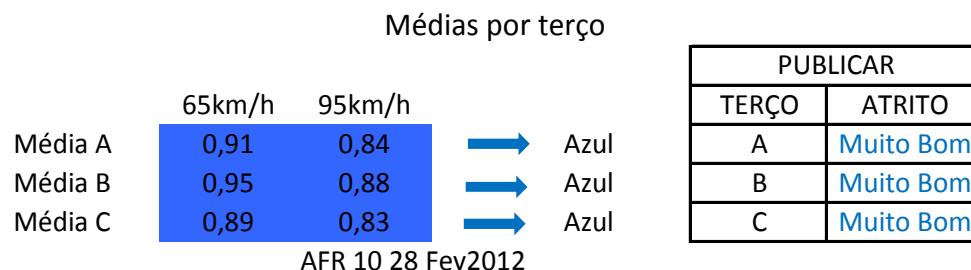
Figura E15 – Médias por terço da Pista 10/28, do Aeroporto de Faro, Fev. 2012

Os resultados revelaram melhorias que, em termos de patamar apenas se refletiram nos 2.º e 3.º terços, quando considerados apenas alinhamentos centrais, para ambas as velocidades ensaiadas, os quais passam de um valor Bom a um valor Muito Bom, e de um valor Mau a um valor Médio, respetivamente. Sendo que quando contemplados todos os alinhamentos, os valores pioram no primeiro e segundo terços, os quais passam de um atrito Bom e um atrito médio, respetivamente, para um atrito Mau em ambos os terços, ainda neste caso o último terço mantém-se num valor de atrito Mau. Esta situação explica-se pelo facto de o eixo estar em pior condição do que na última campanha.

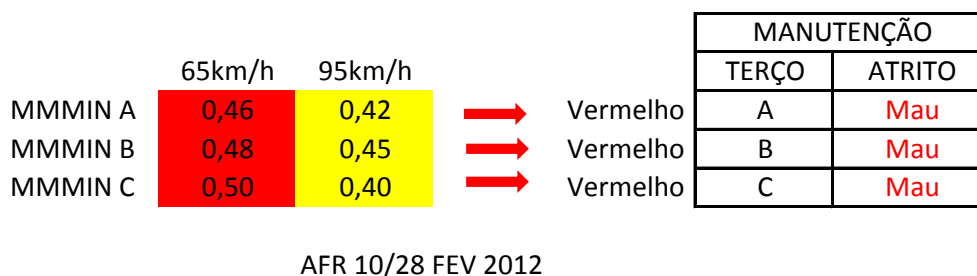
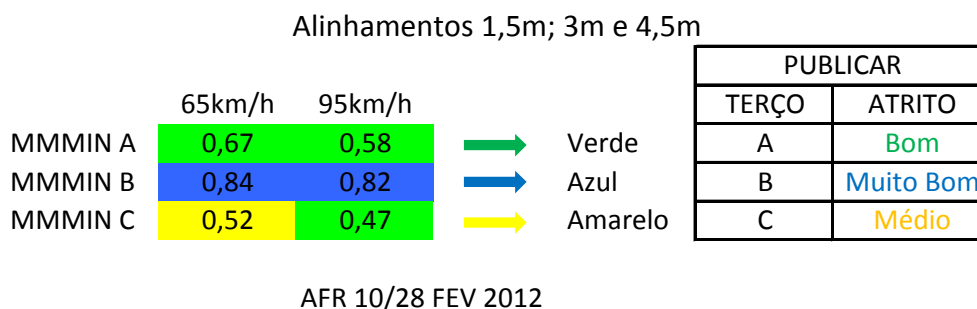
Figura E16 – Médias Móveis por terço da Pista 10/28, do Aeroporto de Faro, Fev. 2012

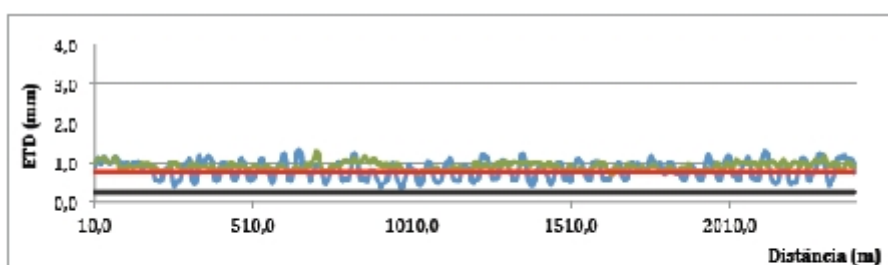
Essa circular estabelece que para valores de textura abaixo dos 0,76mm sejam tomadas medidas de reabilitação da textura as quais caso o valor seja inferior a 0,25mm devem ser desenvolvidas em menos de 2 meses. Em pavimentos novos essa circular recomenda valores de 1,14mm e a ICAO, 1,00mm.

Figura 86 - Profundidade de Textura - Alinhamento 0m

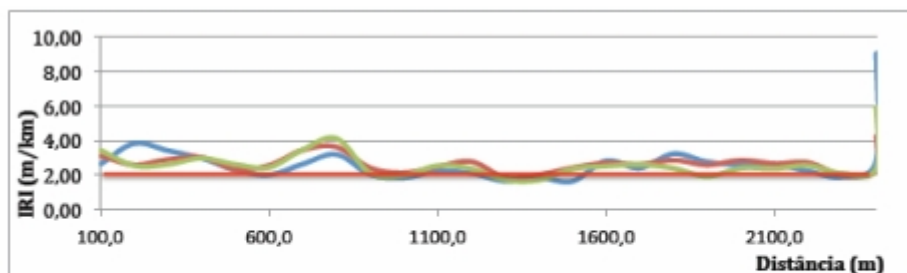
Para obter o valor da irregularidade longitudinal, IRI, foram considerados os valores lidos pelos três lasers centrais, o esquerdo o central e o direito, que nas figuras são representados a azul, vermelho e verde, respetivamente. Posteriormente o IRI é calculado para intervalos de 100m e comparado com uma linha horizontal vermelha com o máximo valor de IRI admitido para aeródromos (2m/km).

Figura 7 - IRI - Alinhamento 0m

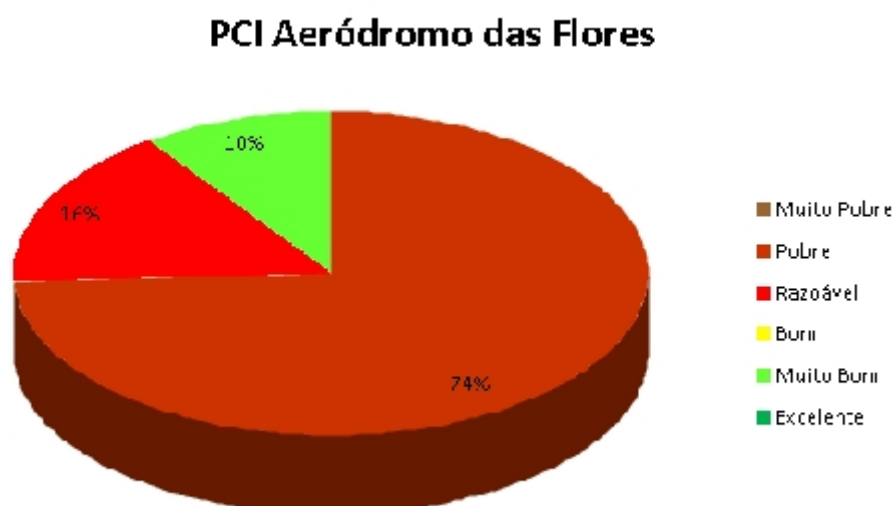
Figura E27 – PCIs da Pista 18/36, do Aeródromo das Flores

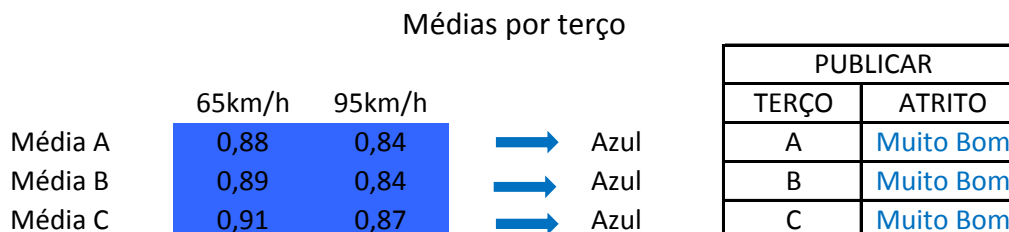
ensaios realizados a 95km/h, Muito Bons, no patamar azul. Na comparação que este relatório faz com os valores de coeficiente de atrito obtidos na anterior campanha de atrito realizada, em setembro de 2008, concluí que a condição do pavimento, relativamente a este parâmetro se mantém.

Figura E28 – Médias por terço da Pista 18/36, do Aeródromo das Flores, Set. 2009

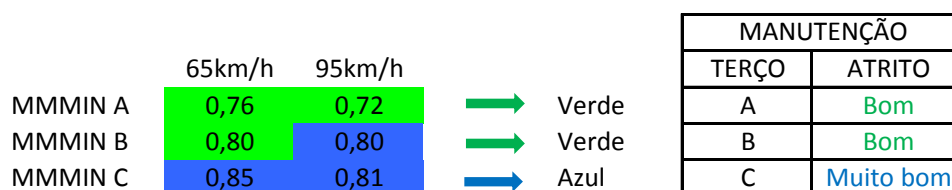
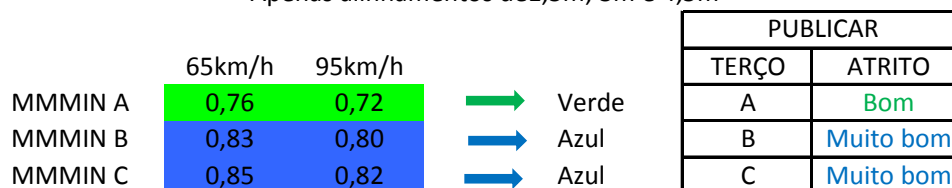
Quando analisados os valores da campanha em termos de Médias Móveis, se considerados todos os alinhamentos avaliados (1,5/3/4,5/6/9/12m do eixo) tem-se que à velocidade de 65km/h os dois primeiros terços estão no patamar verde, atrito Bom e o último terço está no patamar azul, atrito Muito Bom. Se analisados os mesmos alinhamentos, mas à velocidade de 95km/h, os valores das Médias Móveis por terço apontam para um coeficiente de atrito Bom no primeiro terço e para um valor Muito Bom nos outros dois terços da pista.

Figura E29 – Médias Móveis por terço da Pista 18/36, Aeródromo das Flores, Set. 2009

Assim, para efeitos de publicação deveria ter sido divulgado que a pista das Flores tinha um atrito Bom no 1.º terço e um atrito Muito Bom nos: 2.º e 3.º terços.

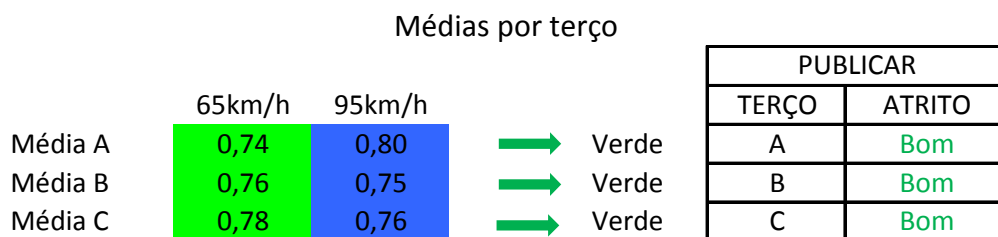
Figura E31 – Médias por terço da Pista 18/36, do Aeródromo das Flores, Set. 2011

Quando analisados os valores das médias por terço, observa-se, para ambas as velocidades, o decréscimo dos valores relativamente aos da campanha anterior. Em termos de patamar esta situação reflete-se para os ensaios realizados a 65km/h cujo patamar, anteriormente se situava no azul e agora se passa a situar no verde. O relatório considera, que para efeitos de publicação deveriam ser escolhidos os valores médios mais baixos, por terço, que conduzem a uma avaliação de atrito Bom em todos os terços.

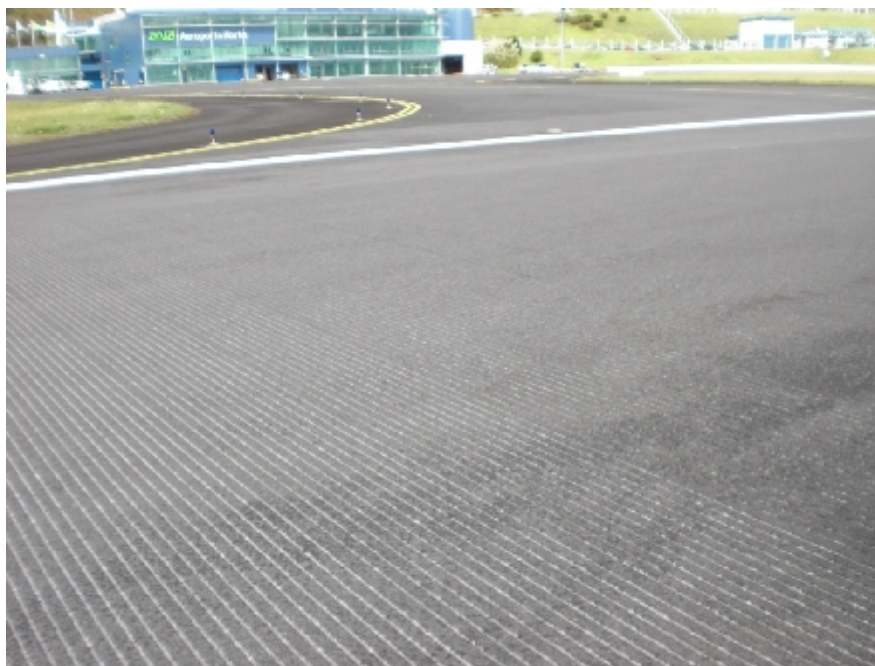
Figura E55 – Aspeto da pista depois da ranhuragem

A pista do Aeródromo da Horta não tem atualmente nenhum problema de contaminação. Esta situação nem sempre foi assim, em virtude de problemas com a drenagem, era habitual a contaminação da pista com uma lâmina de água, em períodos de chuvas. Segundo relatos essa contaminação levava mesmo a que as aeronaves tivessem que proceder a manobras de voltas de espera para que o problema se dissipasse, o que conduzia a atrasos e onerava bastante a operação. Este problema deixou de manifestar-se depois de a pista ter sido ranhurada.

A ranhuragem, mesmo não contribuindo para escoar a água da plataforma da pista quebra a espessura e continuidade da lâmina de água o que minimiza exponencialmente o problema da hidroplanagem e permite que as operações se possam desenvolver com normalidade mesmo em períodos de chuvas intensas.

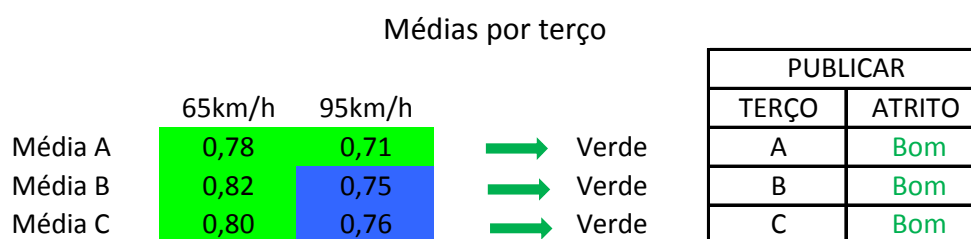
Figura E62 – Médias por terço da Pista 03/21, do Aeroporto de Lisboa, Out. 2011

Da análise dos dados referentes à campanha de avaliação do coeficiente de atrito da Pista 03/21 do Aeroporto de Lisboa, realizada pela DIA/ANA em outubro de 2011, observa-se que os resultados das médias por terço das avaliações efetuadas a 65km/h, apontam para valores de coeficiente de atrito Bom, todos no patamar verde e que os resultados das médias por terço das avaliações efetuadas a 95km/h apontam para valores de coeficiente de atrito Bom no 1.º terço e Muito Bom nos 2.º e 3.º terços, estes dois no patamar azul.

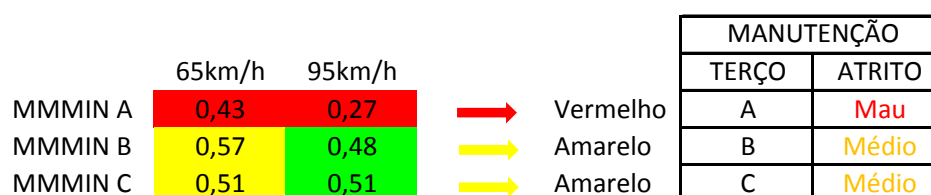
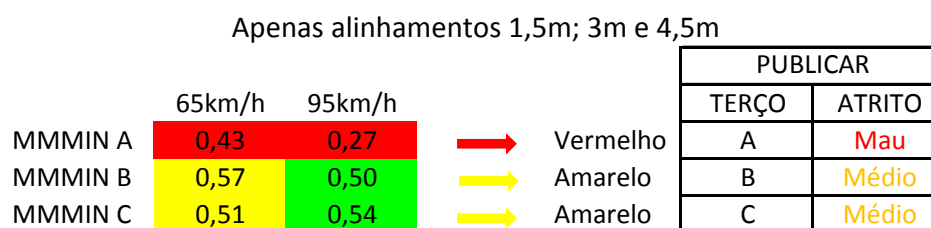
ALS 03/21 OUT 2011

Emitir NOTAM!

Efetivamente, em dezembro de 2011, a pista foi limpa.

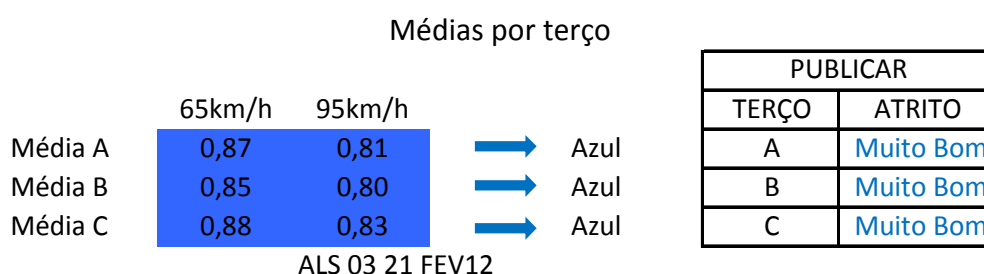
Figura E65 – Médias por terço da Pista 03/21, do Aeroporto de Lisboa, Fev. 2012

Em fevereiro de 2012 foi realizada nova campanha de avaliação do coeficiente de atrito, da mesma. Resultou que em termos de média o atrito em todos os terços se situava no patamar azul, correspondente a um atrito Muito Bom, para ambas as velocidades.

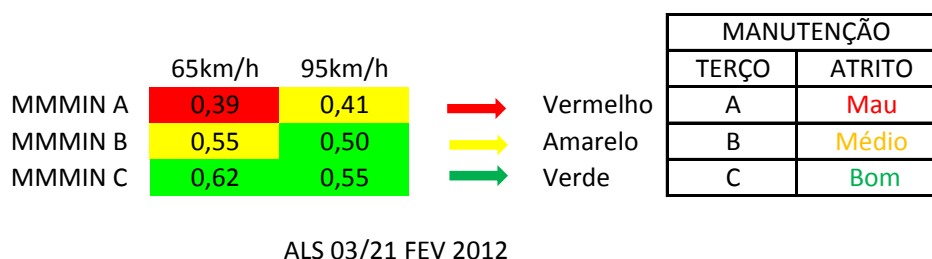
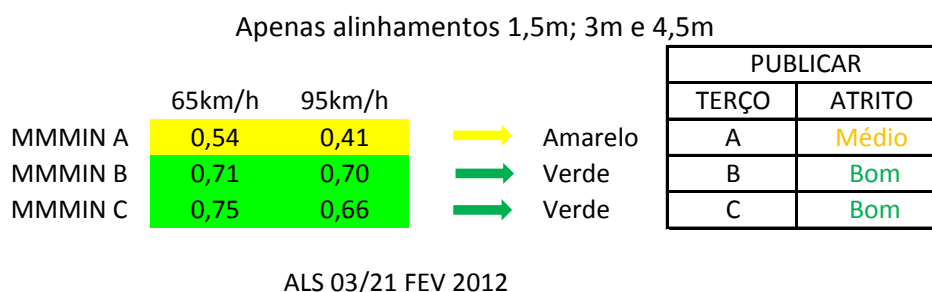
Figura E66 – Médias Móveis por terço da Pista 03/21, do Aeroporto de Lisboa, Fev. 2012

Quando analisados os resultados em termos de Médias Móveis, tem-se, quando considerados todos os alinhamentos avaliados (incluindo os eixos) que o mínimo patamar observado é o

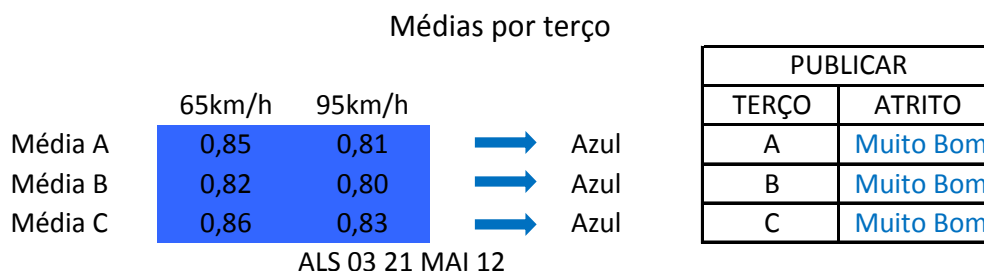
Figura E68 – Médias por terço Pista 03/21, do Aeroporto de Lisboa, Mai. 2012

Face ao grande número de movimentos nesta pista, em maio de 2012, fez-se a última campanha de avaliação de coeficiente de atrito, a qual em termos de Médias por terço

continua com os mesmos resultados de atrito Muito Bom em todos os terços, mas que aponta valores piores em termos de Médias Móveis. Nesta campanha observa-se já que, quer considerados todos os alinhamentos, quer apenas os alinhamentos centrais, mesmo excluindo o eixo, que a primeiro terço aponta para um patamar vermelho, atrito Mau, o segundo terço mantém-se para efeitos de publicação no valor Bom e para efeitos de manutenção no valor Médio, e o terceiro terço para efeitos de publicação passa a ser Médio em vez de Bom e para efeitos de manutenção passou a ser Mau em vez de Médio.

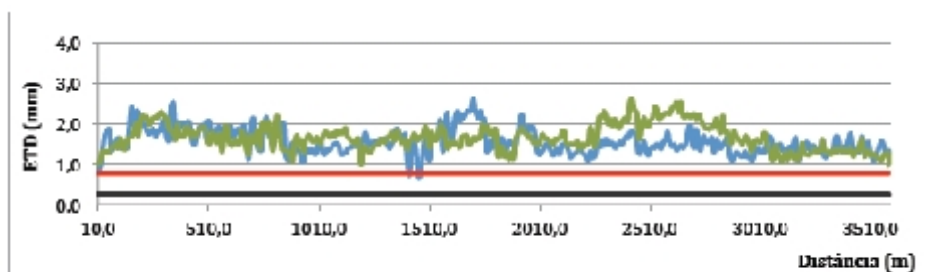
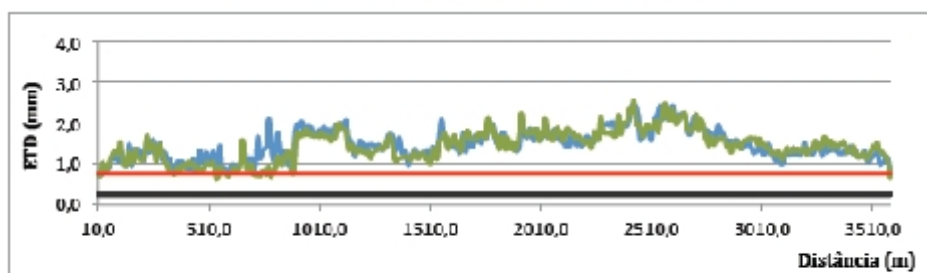
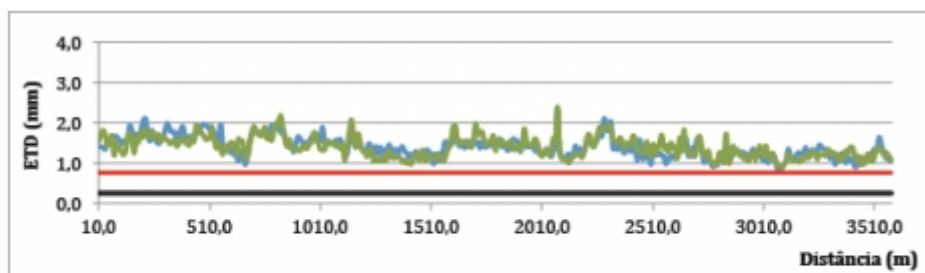
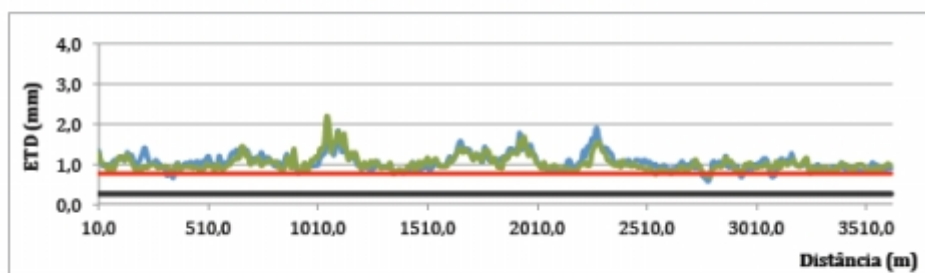
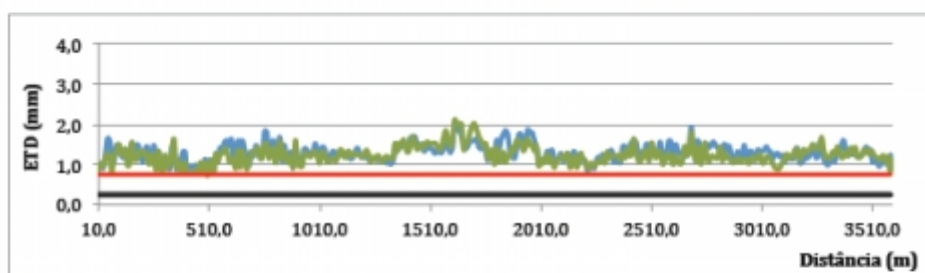
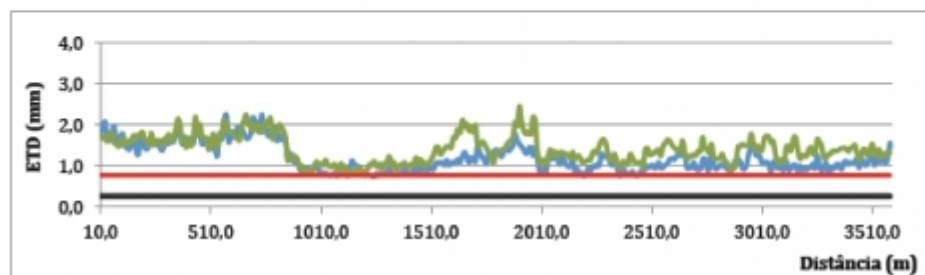
Essa circular estabelece que para valores de textura abaixo dos 0,76mm sejam tomadas medidas de reabilitação da textura as quais caso o valor seja inferior a 0,25mm devem ser desenvolvidas em menos de 2 meses. Em pavimentos novos essa circular recomenda valores de 1,14mm e a ICAO, 1,00mm.

Nos gráficos que seguidamente se apresentam a linha azul representa a medição do rodado esquerdo, a linha verde a medição do rodado direito, a linha vermelha, o limite de manutenção de 0,76mm e a linha preta o valor mínimo admissível de 0,25mm.

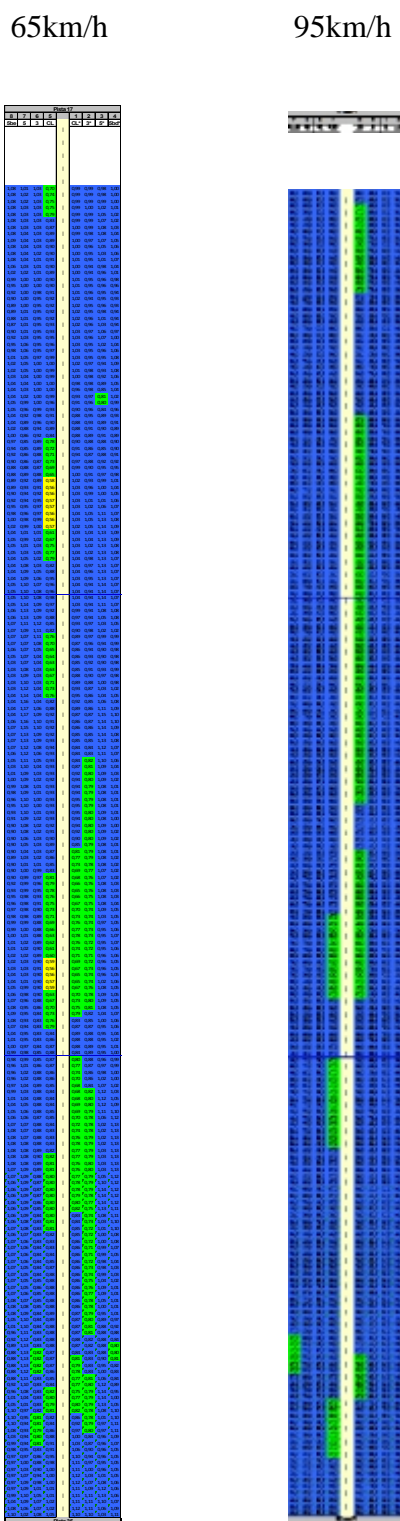
Figura E79 - Médias Móveis da Pista 17/35, do Aeroporto de Lisboa, Mai. 2010

Quando analisados os valores da campanha em termos de Médias Móveis, se considerados todos os alinhamentos avaliados (eixo/3/5m do eixo e 5m da berma) a 65km/h tem-se que nos dois primeiros terços estes apontam para o patamar amarelo, atrito Médio e no 3.º terço para o patamar verde, atrito Bom, isto não obstante de quando observados os gráficos de cor o amarelo apareça muito pouco e o azul ser o que mais frequentemente se observa. A 95km/h os valores apontam para o patamar verde, atrito Bom, ainda que, também neste caso o valor mais frequentemente observado seja o azul e não o verde. Quando analisados apenas os valores dos alinhamentos centrais, com exceção do eixo, os valores mínimos das Médias Móveis, a 65km/h apontam para o patamar verde, atrito Bom e a 95km/h para o patamar azul, atrito Muito Bom, pelo que a classificação a atribuir recairá para um atrito Bom em todos os terços, podendo os valores obtidos com a consideração de todos os alinhamentos, ser utilizados para efeitos de manutenção, a qual poderá justificar o desenvolvimento de algumas ações especialmente nos dois primeiros terços da pista. Atendendo a que estes patamares resultam dos ensaios realizados à velocidade mais baixa, as ações a desenvolver deverão visar a correção da macrotextura/limpeza/drenagem, na qual se destaca a contaminação, em virtude do número de movimentos.

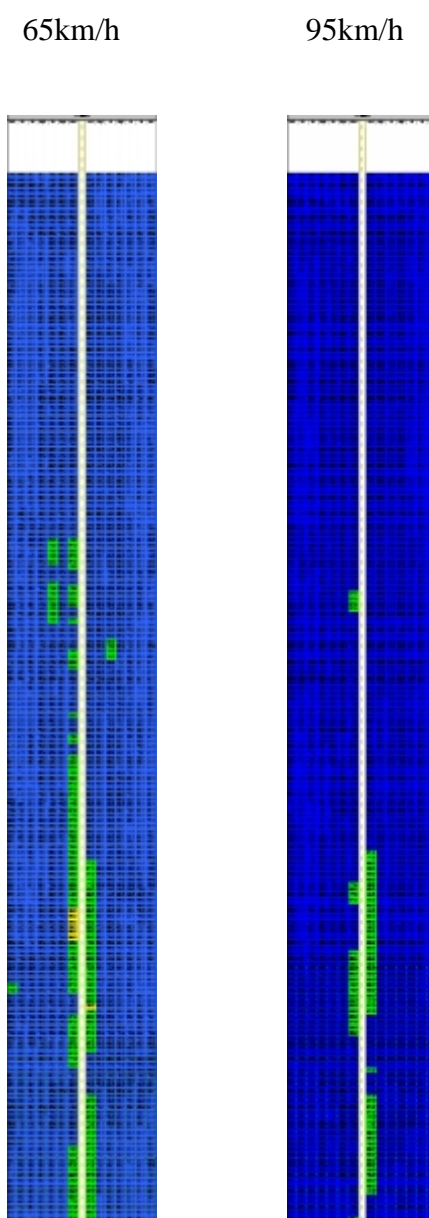
Figura E85 - Médias Móveis Pista 17/35, Aeroporto de Lisboa, Fev. 2012

Relativamente às Médias Móveis, quando contemplados os resultados de todos os alinhamentos, observa-se um decréscimo de patamar no 3.º terço, que passa de ter um atrito Bom para um atrito Médio, acontecendo precisamente o inverso caso se contemplem apenas os alinhamentos centrais, com exceção do eixo, pois neste caso o 3.º terço passa de uma classificação de Bom para Muito Bom, esta diferença deve-se ao decréscimo dos valores do atrito, entre as campanhas de outubro e fevereiro, mas apenas ao longo do eixo.

Neste caso o que se sugere é que para efeitos de publicação em sede de informação aeronáutica, se considere que o atrito é Bom nos dois primeiros terços e Muito Bom no último terço e que para efeitos de manutenção se programem intervenções, nomeadamente limpeza, a qual deverá incidir ao longo do eixo da pista, principalmente nos dois últimos terços.

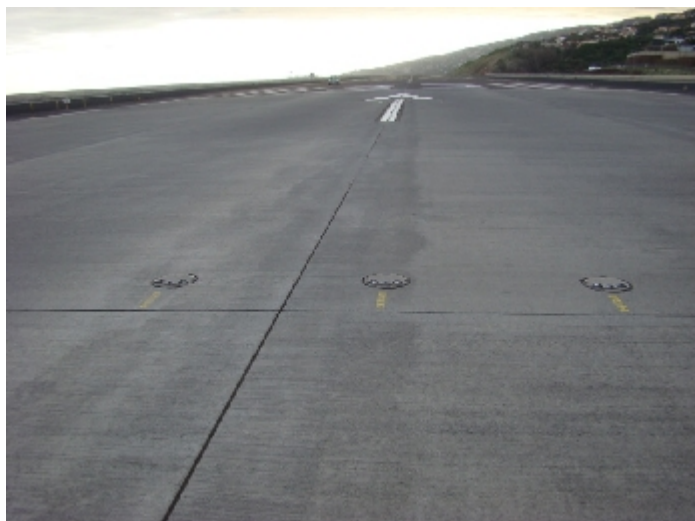
Nos 1.º e 3.º troços, o pavimento aparenta uma condição ótima sem patologias pelo que se considera a frequência/extensão da patologias baixa (é inferior a 30%) e de severidade leve; o 2.º troço permitiu a observação de fissuração longitudinal e remendos de frequência/extensão considerada média (entre 50% e 80%), uma vez que se manifestam ao longo de praticamente todo o eixo da pista e alinhamentos paralelos ao mesmo, ao longo das juntas de pavimentação, de severidade aparentemente média (2). Assim a tabela de Frequência /Severidade/Condição é a Tabela E1, onde as classificações são as resultantes do apresentado no ponto 3.3.2.

Figura E94 – Fotografia representativa do troço 1 da Pista 05/23

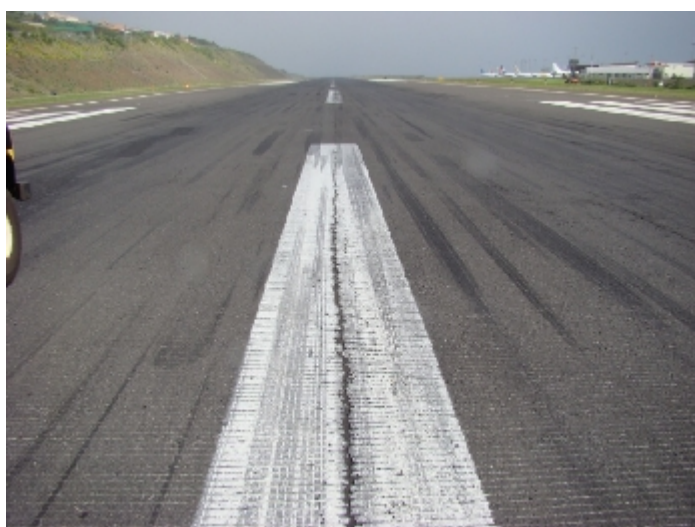
Figura E95 – Fotografia representativa do troço 2 da Pista 05/23

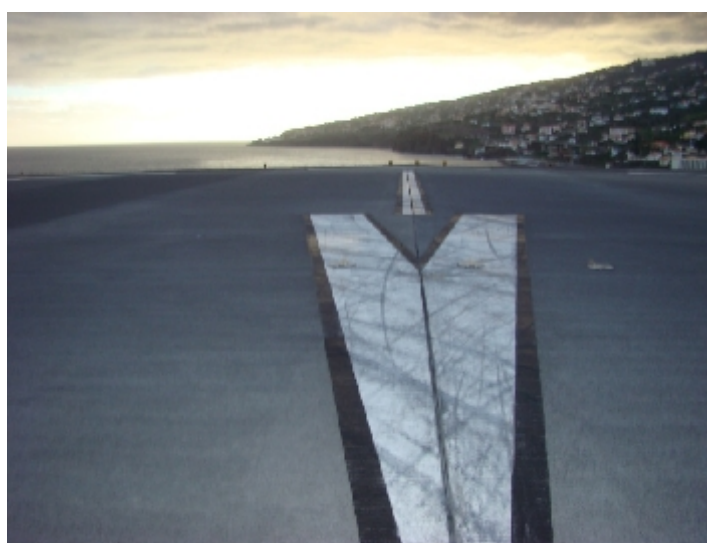
Figura E96 - Fotografia representativa do troço 3 da Pista 05/23

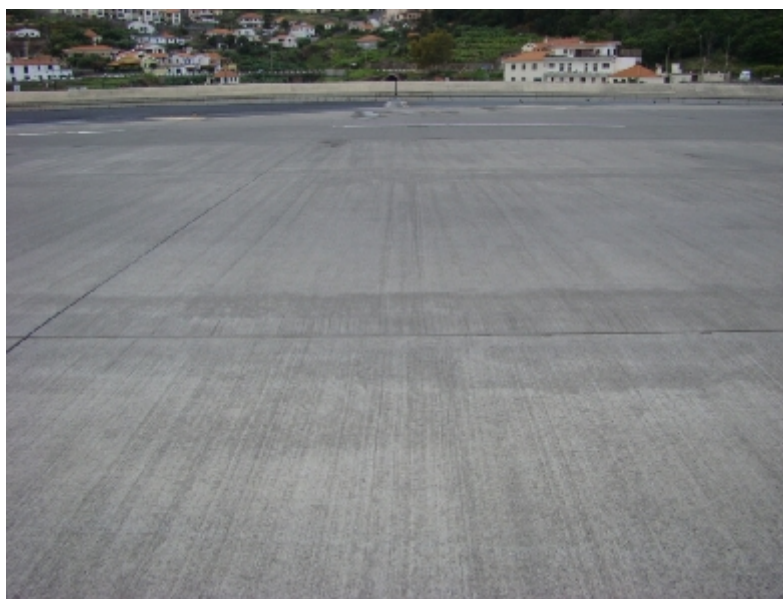
Figura E98 – Amostra 1, Zona A da Pista 05/23 do Aeroporto da Madeira

As duas amostras avaliadas na Zona A permitiram a observação de duas lajes em betão de cimento com boas condições, conforme observável na Figura E98 e na Figura E99, apenas com a presença de alguns *popout*, os quais pelo seu parco número não são dignos de assinalar.

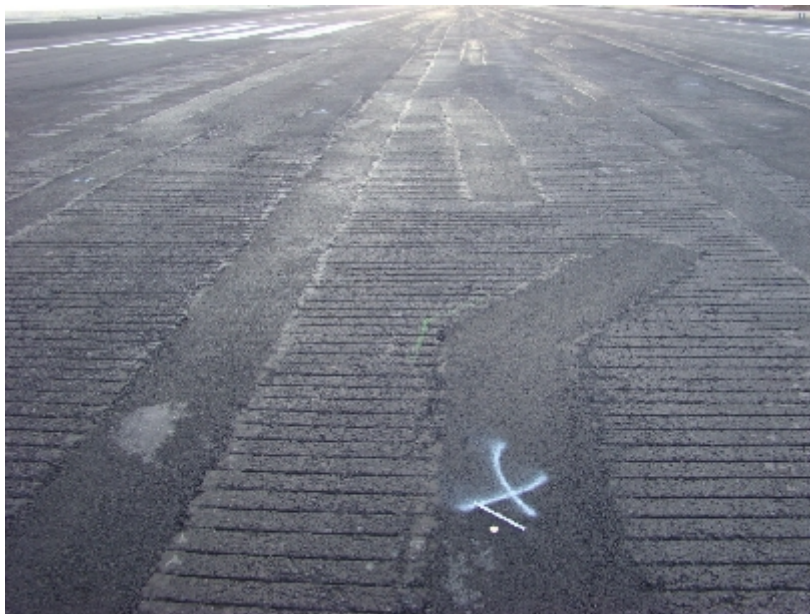
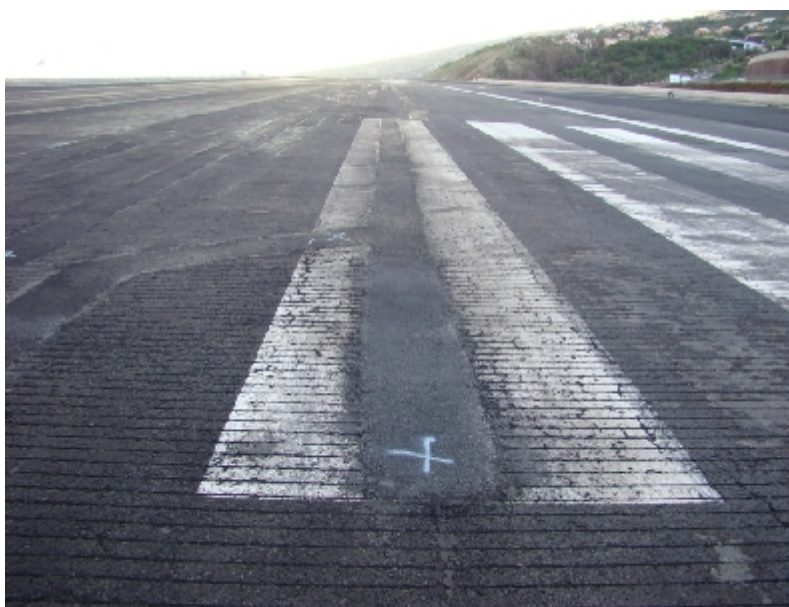
As amostras avaliadas na zona B permitiram a observação de um pavimento com grooving com espaçamento entre ranhuras de 8cm e largura de ranhura de 0,8cm, com fissuração longitudinal e remendos. Fissuração longitudinal de gravidade elevada – E, com fissuras

extensas ao longo das juntas de pavimentação, as quais atingem os 8cm de largura e 3cm de profundidade, conforme observável na Figura E100 e na Figura E101. Remendos de gravidade reduzida - R, em boas condições, com comportamento satisfatório que não afeta a rolagem, os quais não necessitam de qualquer intervenção. O pavimento está contaminado com borracha.

Figura E100 – Amostra 3, Zona B da Pista 05/23 do Aeroporto da Madeira

Figura E101 – Amostra 4, Zona B da Pista 05/23 do Aeroporto da Madeira

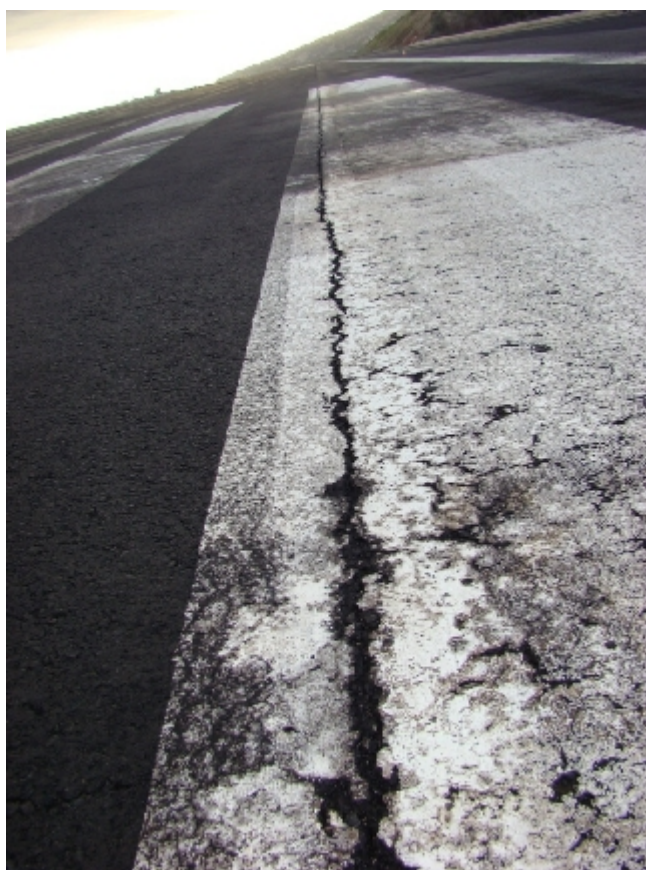
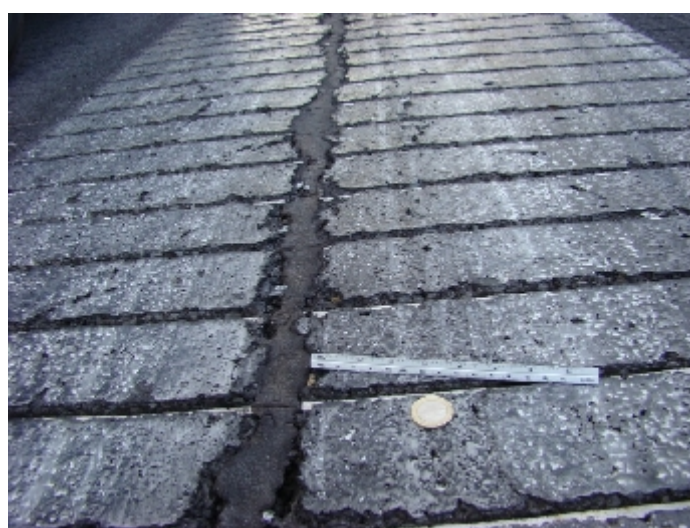
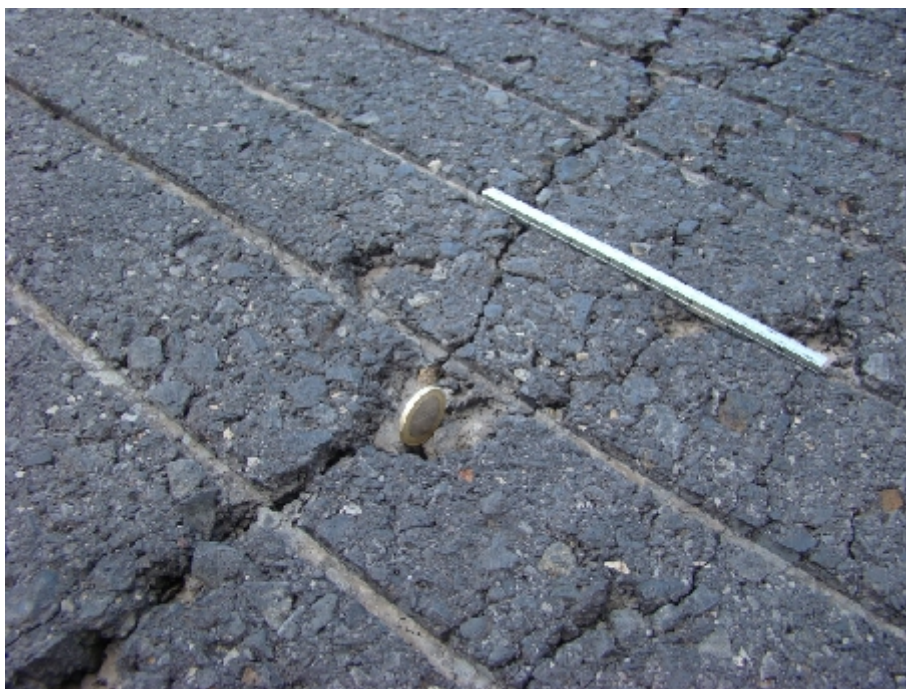
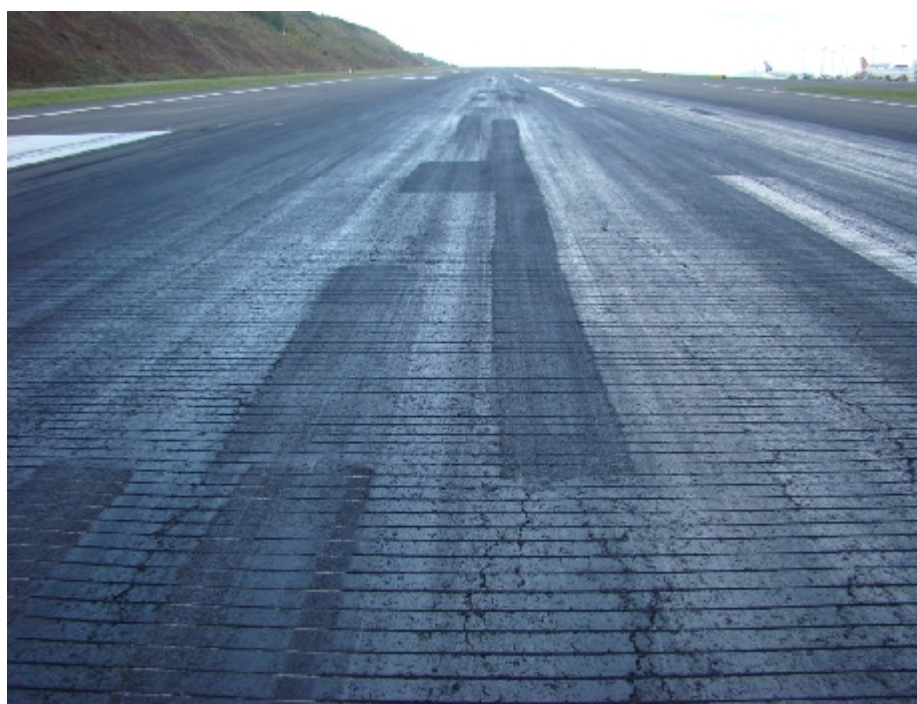
As quatro amostras avaliadas na Zona C permitem a observação de um pavimento com *grooving* com espaçamento entre ranhuras de 8cm e largura de ranhura de 0,8cm, com fissuração longitudinal e remendos. Fissuração longitudinal e transversal de gravidade média - M e elevada - E, com fissuras extensas ao longo das juntas de pavimentação, e outras

paralelas a estas, as quais atingem os 8cm de largura e 3cm de profundidade, conforme observável na Figura E102, na Figura E103, na Figura E104 e na Figura E105. Remendos de gravidade reduzida - R, em boas condições, com comportamento satisfatório que não afeta a rolagem, os quais não necessitam de qualquer intervenção. O pavimento está contaminado com borracha, especialmente na envolvente da zona de toque da Pista 05 onde esta situação é mais preocupante.

Figura E102 – Amostra da 5, Zona C da Pista 05/23 do Aeroporto da Madeira

Figura E103 – Amostra 6, Zona C da Pista 05/23 do Aeroporto da Madeira

Figura E104 – Amostra 7, Zona C da Pista 05/23 do Aeroporto da Madeira

Figura E105 – Amostra 8, Zona C da Pista 05/23 do Aeroporto da Madeira

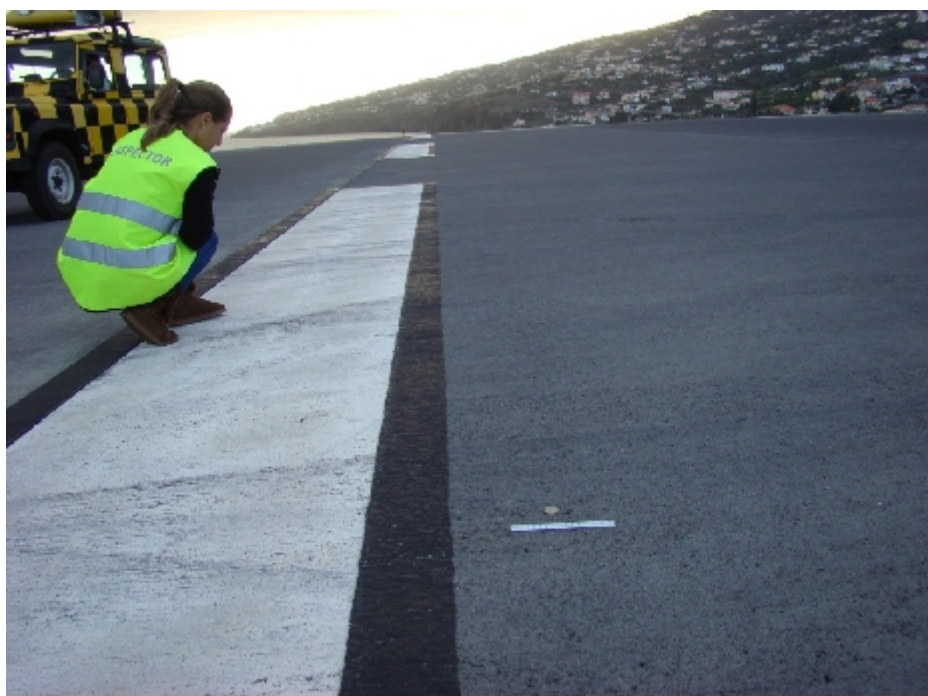
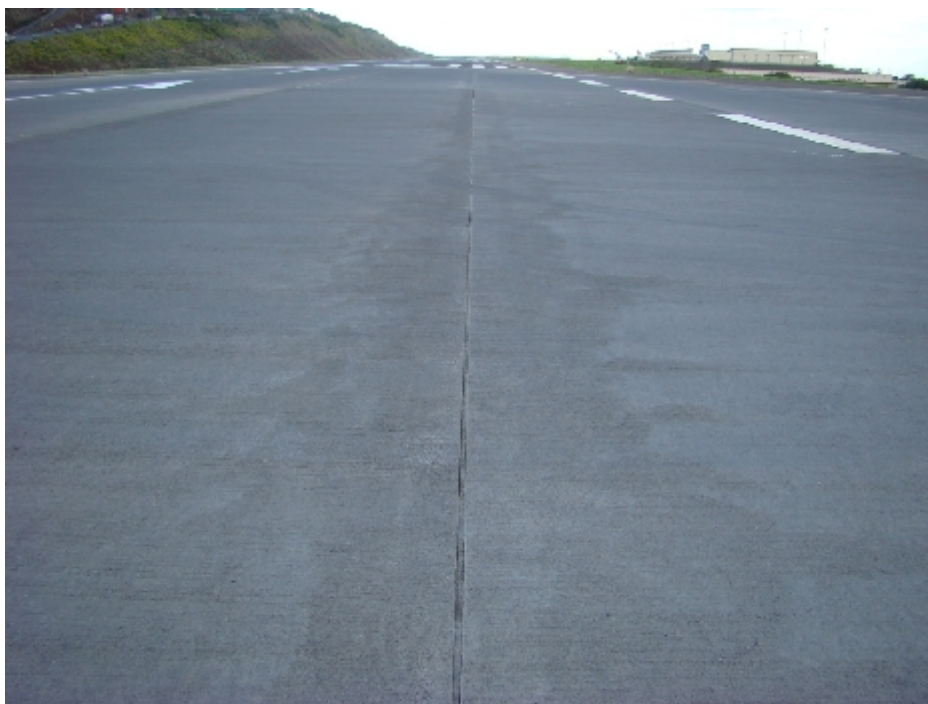
Apenas seria necessário avaliar uma amostra, contudo foram avaliadas duas. As duas amostras avaliadas na zona D permitiram a observação de duas lajes em betão de cimento em perfeitas condições, sem quaisquer patologias, conforme observável na Figura E106 e na Figura E107.

Figura E106 – Amostra 9, Zona D da Pista 05/23 do Aeroporto da Madeira

Figura E107 – Amostra 10, Zona D da Pista 05/23 do Aeroporto da Madeira

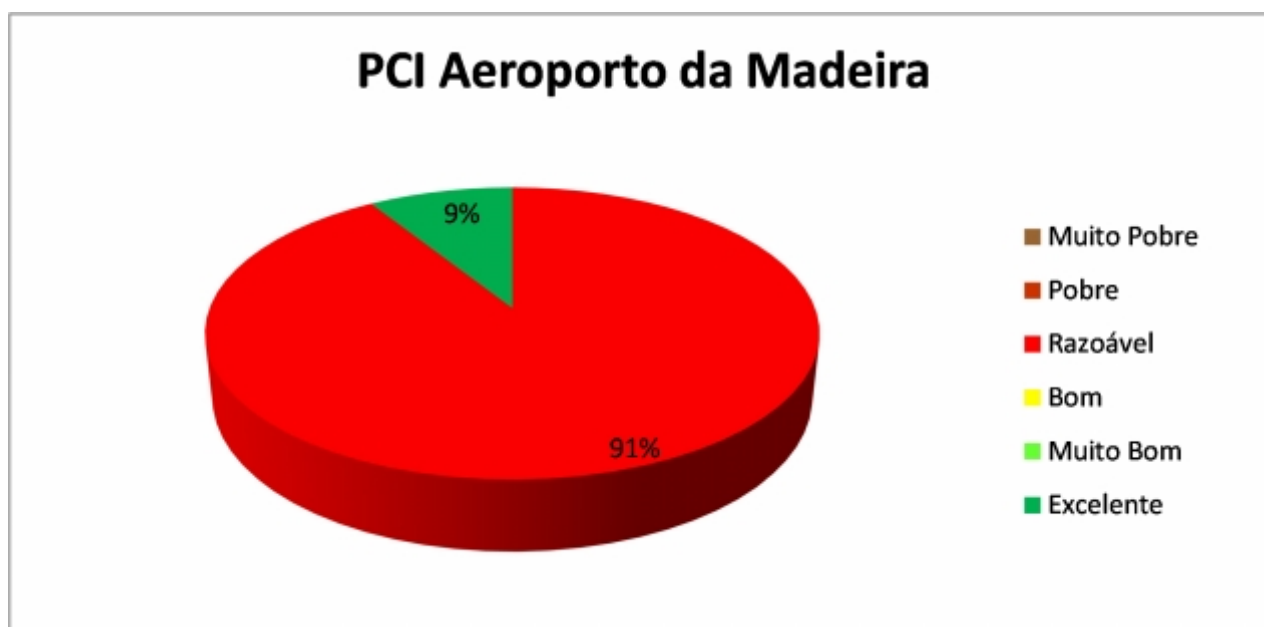
Figura E108 – PCIs da Pista 05/23 da Madeira

Zona	Tipo de Pavimento	Área Total [m ²]	N.º de UA - N -	Nº UA inspecionadas -n-	PCI	
					Valor	Classificação
A	Rígido	6.750	6	2	90%	Excelente
B	Flexível	33.750	6,75	2	45%	Pobre
C	Flexível	80.145	16,03	4	41%	Pobre
D	Rígido	4.500	4	1	95%	Excelente

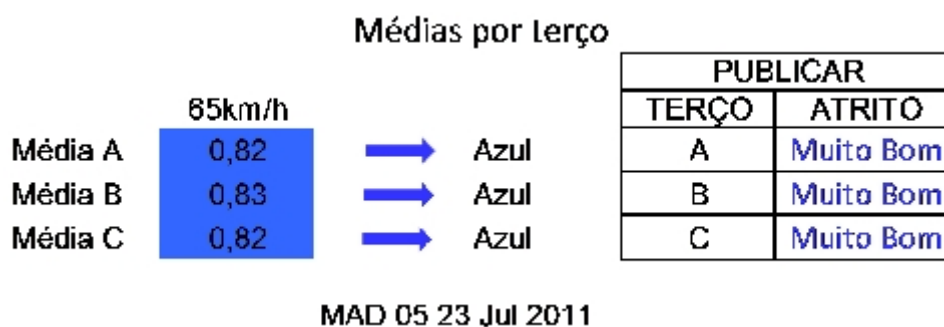
Figura E109 – Médias por terço da Pista 05/23, do Aeroporto da Madeira, Jul. 2011

Quando analisados os valores médios por terço, constantes do relatório da campanha de avaliação do coeficiente de atrito realizada pelo Laboratório do GEAFAP ao Aeroporto da Madeira, na sequência de uma campanha de remoção de borracha em junho de 2011, constata-se que os mesmos se situam no patamar azul, com classificação de Muito Bom. Esta campanha apenas realizou ensaios a uma velocidade, 65km/h.

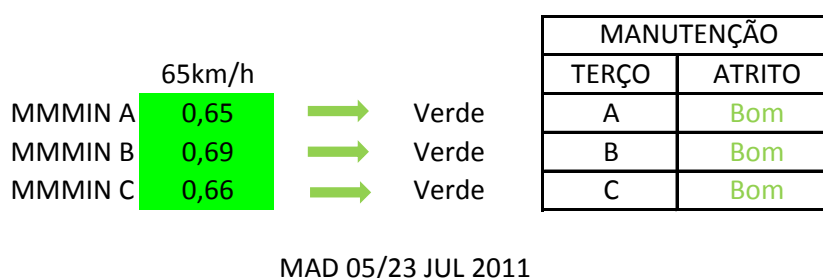
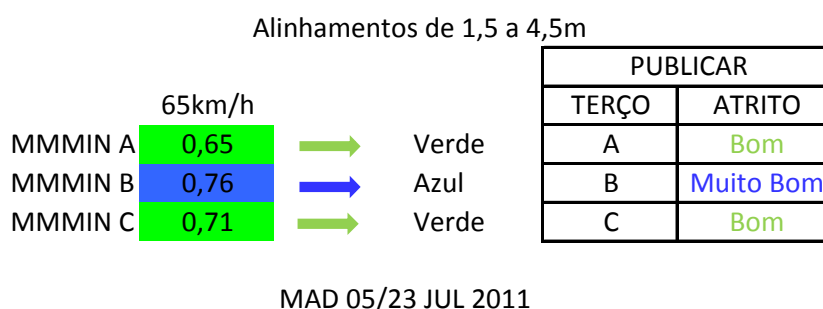
Figura E110 – Médias Móveis por terço da Pista 05/23, Aeroporto da Madeira, Jul. 2011

Quando analisados os valores da campanha em termos de Médias Móveis, se considerados todos os alinhamentos avaliados (1,5/3/4,5/6/7,5/10,5/18,5m do eixo), tem-se que os valores de todos os terços se situam no patamar verde, correspondente a um atrito Bom. Isto não obstante os valores verdes que se observam no gráfico de cores sejam muito poucos quando comparados com a grande maioria que são azuis. Se considerados apenas os alinhamentos centrais, tem-se que os valores dos terços das extremidades se encontram no patamar verde, atrito Bom e o do terço intermédio tem um atrito Muito Bom, patamar azul.

Os valores obtidos que conduziram à publicação de um atrito Bom para os 1.º e 3.º terços da pista e de um atrito Muito Bom para o 2.º terço da pista da Madeira, não perspetivam a presença de quaisquer problemas relacionados com o parâmetro do atrito, considerando-se

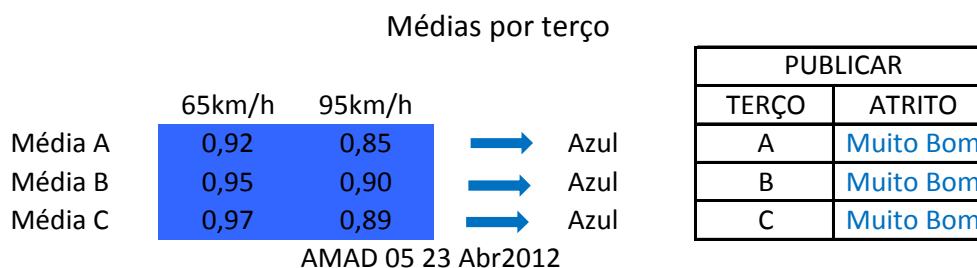
Figura E112 – Médias por terço da Pista 05/23, do Aeroporto da Madeira, Abr. 2012

Tal campanha, realizada pela DIA/ANA, ocorreu em abril de 2012 e contemplou efetivamente a realização de ensaios às duas velocidades, 65 e 95km/h. Da mesma observa-se que em termos de médias aponta para o mesmo patamar azul, a ambas as velocidades e em todos os terços, correspondendo a um atrito Muito Bom.

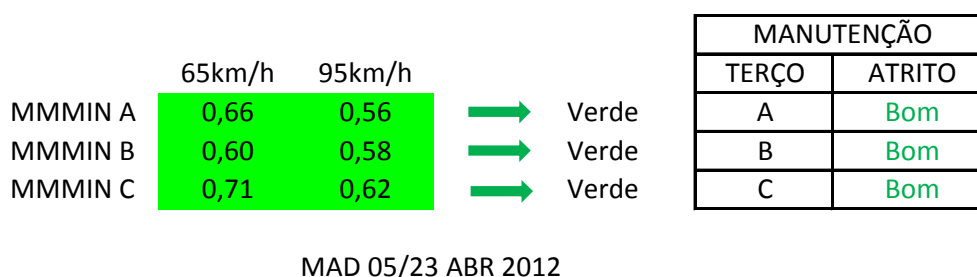
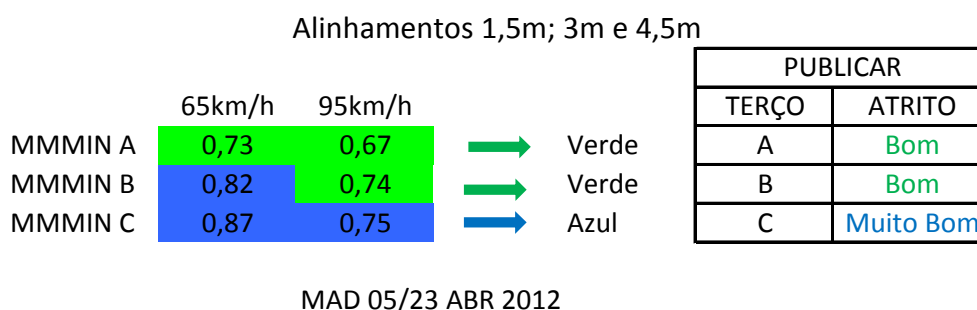
Figura E113 – Médias Móveis por terço da Pista 05/23, Aeroporto da Madeira, Abr. 2012

Em termos de Médias Móveis e note-se que nesta campanha também foi incluído o eixo, nos alinhamentos avaliados, quando considerados todos os alinhamentos a ambas as velocidades, todos os terços recaem no patamar verde, atrito Bom, isto não obstante a observação dos gráficos de cor apontar para uma grande maioria de valores azuis. Quando considerados apenas os alinhamentos centrais, com exceção do eixo da pista, tem-se a 65km/h o 1.º terço no patamar verde e os 2.º e 3.º no patamar azul e a 95 km/h os 1.º e 2.º terços no patamar verde e o 3.º no azul, pelo que, para efeitos de publicação se deva divulgar que a pista da Madeira tem um atrito Bom nos 1.º e 2.º terços e um atrito Muito Bom no 3.º terço.

A não ser a realização de nova campanha de ensaios cuja data deverá ser determinada em função do número de movimentos esperados ou após decorrido determinado tempo, nada mais será necessário fazer relativamente ao parâmetro do atrito.

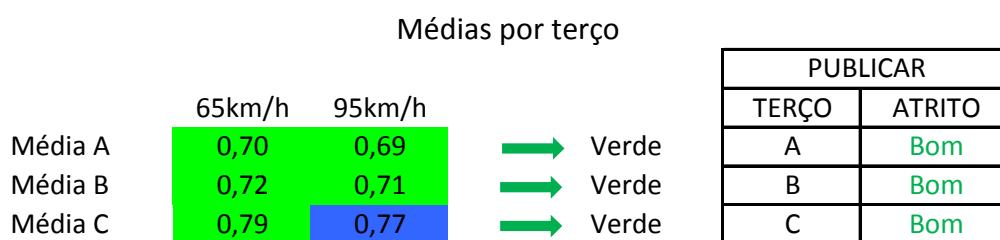
Figura E121 – Médias por terço do AJP II, em Ponta Delgada, Mai. 2010

O relatório da campanha de avaliação do coeficiente de atrito da Pista 12/30 do Aeroporto João Paulo II (AJPII), em Ponta Delgada, realizada pela DIA/ANA em maio de 2010, apresenta em termos de média, por terços da pista, valores de atrito Bons em todos os terços nos ensaios realizados a 65km/h e nos dois primeiros terços no ensaio realizado a 95km/h, no último terço a esta velocidade o valor da média é mesmo Muito Bom. Na comparação que este relatório faz com os valores de coeficiente de atrito obtidos a 65km/h na campanha de atrito anteriormente realizada, em setembro de 2009, conclui que os valores de atrito decresceram ligeiramente de um ano para o outro, muito embora se mantenham no patamar verde, correspondente a um atrito Bom.

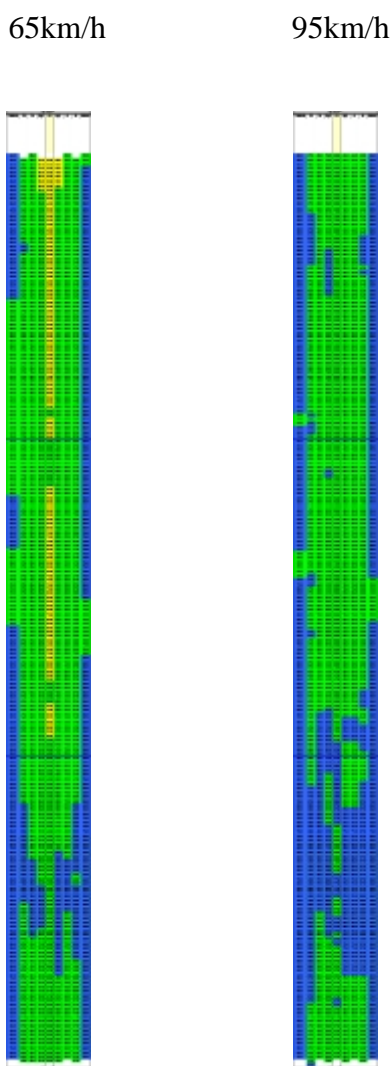
Figura E123 - Médias Móveis AJP II, em Ponta Delgada, Mai. 2010

Se apreciados apenas os alinhamentos centrais, excluindo o eixo da pista (1,5; 3 e 4,5m do eixo) a 95km/h a situação mantém-se, a 65km/h primeiro terço continua no patamar amarelo, assim como o último terço continuam no patamar verde, passando o terço intermédio do patamar amarelo para o verde, ou seja de um valor de atrito Médio para um valor de atrito Bom. Situação que reflete bem aquilo que se observa nos gráficos de cor das Médias Móveis. Os gráficos dos ensaios realizados a 65km/h, apenas apresentam amarelos ao longo do eixo nos dois primeiros terços e, muito pontualmente, a 1,5m do eixo no princípio do 1.º terço.
